高频保护投入试验时所发现问题的分析

北京电力科学研究所 杨子超

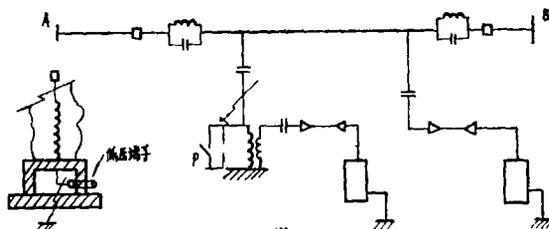
图一、接地点图

耦合电容器低压引线接地,在京津唐系统里高频保护投入以来,还是第一次碰到,花费了不少精力才找到问题的所在,其接地点如图一所示。

综合上述测量结果，可以断定耦合电容器低压侧接地，经停电后检查证实了这一结论。

2、耦合电容器低压引线为软铜片，该软铜片很容易碰底座法兰而接地，为此建议在电容器就位后接高压线前，应用摇表检测其低压引线是否有接地，以免事后返工。

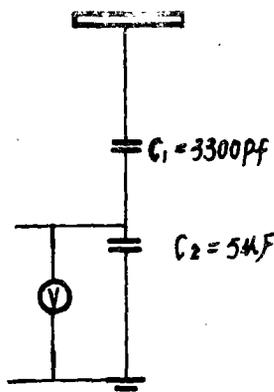
图三、电容分压接线图

5、在线路不停电的情况下，把结合滤波断开，按图三接入 $5\mu F$ 的电容 C_2 ，测 C_2 上电压，其值为零。

用同样方法在另一条保护通道上测量其值为 92 伏，按分压计算：

$$u_2 = \frac{220/\sqrt{3} \times 10^3 \times 3300 \times 10^{-12}}{5 \times 10^{-6}} = 84 \text{伏}$$

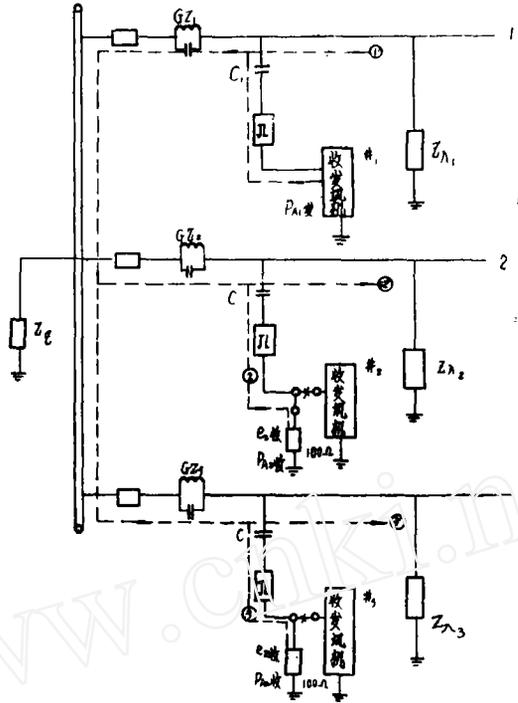
图七 正端跨越衰耗图

由图可知，在这种情况下，主要的跨越途径是沿导线直接传送的，如图中2、3箭头所示，此时阻波器 GZ_1 的好坏，对接收端 P_{A2} 收的功率电平起着决定性的作用，如果 GZ_1 失谐，则 P_{A2} 收到讯号电平就大，因故此时 GZ_2 处于失谐状态，呈现低阻抗，所以 A_1 对 A_2 同名相近端跨越衰耗值就小，反之 GZ_1 完好。那末 P_{A1} 发的讯号虽仍在 GZ_2 低阻抗范围内，但此时 GZ_1 有一个纯电阻的高阻值所阻挡，使得 A_2 收到的讯号大大的减少，相应的 A_1 对 A_2 的同名相近端跨越衰耗值就大大的增大了，这就是表十二所反映的情况。

如果换一种情况，*2发讯， GZ_2 阻波器是完好的，呈现高阻抗，此时 GZ_1 即使是完好的也是处于失谐状态， GZ_3 也处于失谐，但 P_{A2} 发的讯号被其 GZ_2 高阻抗所阻挡， P_{A1} 收和 P_{A3} 收的值仍然是很少的，此时跨越衰耗不仅是这一途径，另一途径是通过输电线之间跨越过去，因此跨越衰耗值就大了，这是表十一中反映不出原因所在。

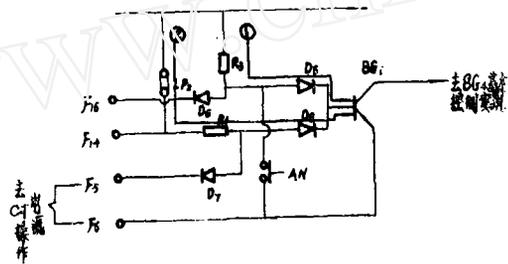
图九 收发讯机控制门电路

图九为SF—5_A收发讯机控制门电路, BG_1 截止时发讯, BG_1 导通时停讯,正常

时 BG_1 的基流由二路供给,①由 R_3-D_6 供给,② $L P_2-R_4-D_6$ 供给,在 F_3, F_4 给上操作电源后,在操作电流为负半周时,由 $L P_2$ 供给的基流被 D_7 二极管引走,即 BG_1 断了一路基流,但此时仍由 R_3 支路供给基流,故 BG_1 仍处于导通状态,发讯机不发讯,只有按下启讯按钮 AN 时发讯机才能随操作电流的负半波发高频操作波。

在投入试验时,未按 AN 发讯机就发讯,从图中可以看出只有在 D_6 二极管或电阻 R_3 开路的情况下才有可能,经检查上述情况是由于 D_6 被击穿所致。

在直流电源没有断开的情况下,插入或拉出收发讯机时,收讯机最后的输出管 BG_2 易被打穿。这次投入试验中就坏了二个 BG_2 ,在陡河电站也出现此种情况。为此建议在需要拉出或插入收发讯机时,最好先断开直流电源。(下转45页)
