对 WYB-01 型故障分量发变组差动保护误动作的再讨论

陈永亭, 徐振宇, 王维俭

(清华大学电机系, 北京 100084)

摘要: 作者对文^{[1][3]}中对 WYB-01 型差动保护在葛洲坝二江电厂误动所作分析提出不同意见, 指出该装置在研制、生产、调试和整定方面存在的问题, 交流看法, 共同提高。

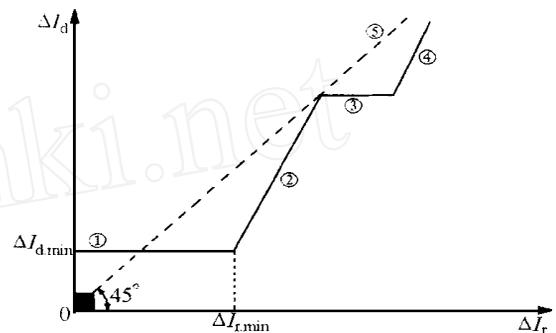
图1 故障分量差动保护的動作特性

图1表示的動作特性一段与通常三相全电流的差动保护完全一样, 仅将 $I_{d \min}$ 和 $I_{r \min}$ 改为 $I_{d \min}$ 和 $I_{r \min}$, 很容易被读者接受认可。应该指出: 图1混淆了全电流差动与故障分量差动最基本的概念, 前者与负荷电流有关, 后者与负荷电流无关。全电流差动保护因为与负荷电流有关, 所以必须考虑 I_r 额定电流时, 由于互感器误差所产生的不平衡差流 $I_{unb.0}$, 为此必须设置最小動作电流 $I_{d \min} > I_{unb.0}$; 当 $I_r >$ 额定电流时, 为防止外部短路保护误动必须加入制动作用, 所以应设置最小制动电流 $I_{r \min} = (0.8 \sim 1.0) I_n$ 。现在讨论的是故障分量微机差动保护, 它只涉及故障分量电流, 与负荷状态

下的不平衡电流 $I_{unb.0}$ 根本无关, 何来 $I_{d \min}$ 和 $I_{r \min}$?

对图1的实线段和, 可以理解为将全电流的比率制动式差动保护特性不适当地移植到故障分量差动保护上, 已如前述。实线段可理解为差动速断保护; 但是实线段该如何理解呢? 若是一时疏忽, 可为什么在不同刊物上先后发表呢^[3]?

《大型发电机变压器继电保护整定计算导则》(报批稿)关于故障分量纵差保护的動作特性如图1中的虚线所示, 其基本原理可参阅^[4]。

(2) 图1中实线动作特性是错误的, 它不是故障分量差动保护正确整定应有的特性 (如图1中的虚线, 黑色部分为动作盲区)。

(1) 千万不要将制动电流退回去用全电流, 应该坚持用故障分量电流, 真正实现故障分量差动保护。

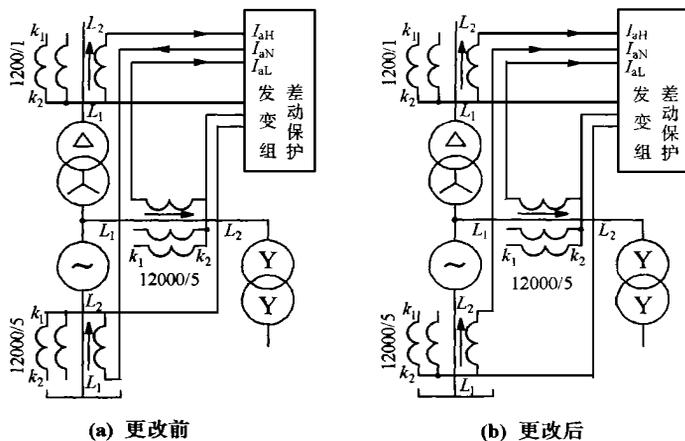
图 2 发变组差动保护的差电流接线方式(文^[1]图,主变一次接线有误)

次接线由图 2(a) 改为图 2(b), 即将三侧中的一侧 (发电机中性点侧) 的互感器二次极性反接, 藉此使 两侧偏于时间轴一侧的不平衡电流相减, 达到显著减小差动不平衡电流, 这一点我们完全不能苟同!

众所周知,纵差保护的互感器二次必须严格按极性正确联接,确保在正常运行时差动电流理论上为零,正是图 2(b)是符合此要求的。但是图 2(a)却将图 2(b)的一侧 CT 二次由 K_1 端输出改为 K_2 端输出,其它均不变,差动保护怎能如此改接呢?除非原来接线图 2(a)本身就是错误的,图 2(a)的接线虽有误,但因只用故障分量电流,所以在正常负荷状态下并不误动。

解决不平衡差流大的问题,首先必须查明此差流从何而来?我们没有直接调试该装置,难以确切回答这个问题,仅就表 1 数据来看,是否可能是输入采样环节的零飘造成的?总之不能仅仅从运行方面

(3) 决不可用更改二次极性的办法来达到减小因装置本身或其它问题所引起的不平衡电流。当然如果原来接线有错, 应该将错误的改正过来。停机状态下, 三侧三相电流的产生原因应查明。
