超高压变压器瓦斯继电器动作分析

莫妃炳

(广东沙角B火电厂, 广东 东莞 523936)

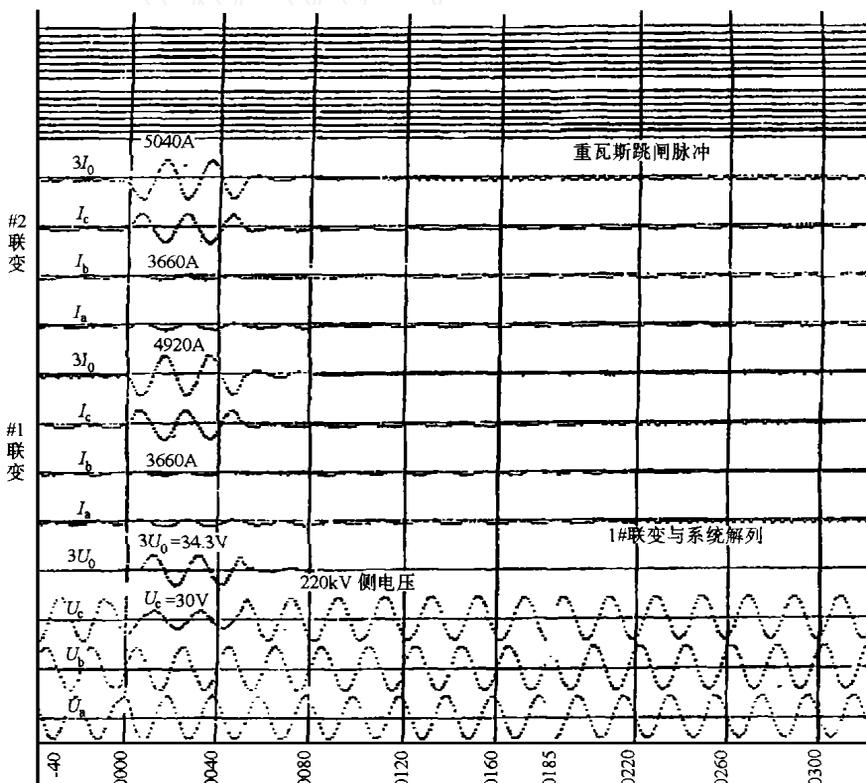
图1 1999年7月7日故障录波图

统计沙角A厂220kV系统在1992年至1999年的43次线路短路事故中,C相短路电流超过3500A的4次区外故障时,均导致#1联变重瓦斯保护动作跳闸。分析故障录波图发现,重瓦斯继电器动作后经过两只重动继电器传动,185ms发出跳闸脉冲,206ms后#1联变与系统解列。详细数据见录波图。

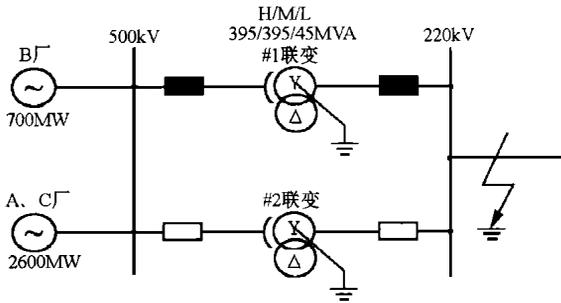
图2 一次系统接线图

按照日本东芝厂家的设计规定,两台联络变能承受 500kV 和 220kV 电网的短路容量是 50kA,历时 2s,可见该联络变能承受更高的区外故障的穿越电流值,如表 1 所示, #2 联变就经受了六次同量级的冲击,而且重合到永久性故障上的冲击时间长达 100ms 以上,然而 #2 联变是完好的,其重瓦斯也没有误动。
