500kV 辽沙线保护动作行为分析

摘要: 对500kV辽沙线故障中保护动作行为进行了简要的分析,指出WXB-01型保护已不能满足500kV系统对继电保护的要求。最后,阐述了微机保护及故障录波器联网的重要性

Analysis on the performances of the protections for 500kV Liaoyang - Shaling transmission line

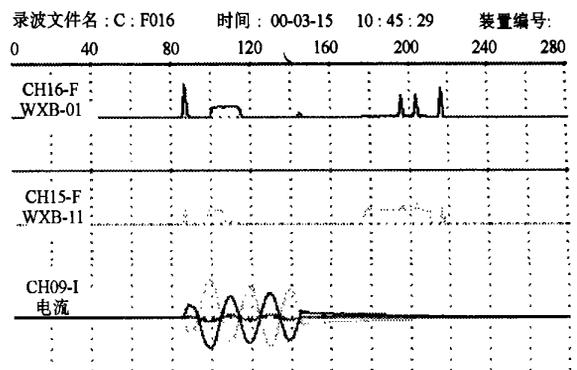
图1 QLQ2故障录波器录波图

辽阳侧(见图1):

5.1 针对上面发现的几个问题,对本次故障进行了仔细的分析,以第一次故障为例,通过对录波图分析可知(见图1、2):

从录波图可以看出保护收发信及停信时间与微机保护打印报告是一致的,符合微机保护动作逻辑,第一次故障两侧保护的动作为是正确的。其它几次故障分析方法相同。

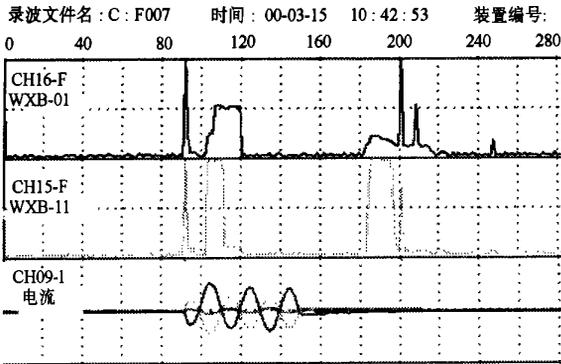
图2 QLQ2故障录波器录波图

沙岭侧(见图2):

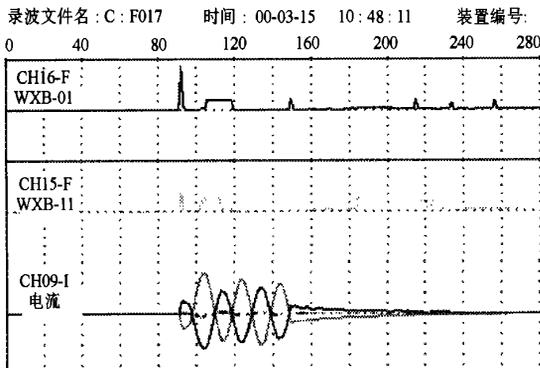
图3 QLQ2故障录波器录波图

辽阳侧(见图3)

1) 由于在第二次故障时,沙岭侧 WXB-01 型保护未动作,致使辽阳侧远方起动回路将沙岭侧收发信机调起,沙岭侧收发信机常发信闭锁辽阳侧高频保护(见图 3、4),所以第二次故障时辽阳侧 WXB-01 型保护高频保护未动作。

5.3 根据微机保护打印故障后的采样数值计算出的故障电流来看,认为故障录波器打印的故障电流(即运行人员向调度汇报的故障电流)是不正确的,故障点应发生在沙岭变附近(从巡线结果得到证明),所以辽阳侧距离段未动,而沙岭侧距离段动作。后经检查发现故障录波器的 CT 变比设置错误,导致打印的故障电流错误。另辽阳侧录波高频波形数值太小,不利于故障分析。在图 3 中,从故障录波器分析软件中可看出,WXB-01 型高频保护在辽阳侧停信后,即时标 120ms 后收到了沙岭侧的闭锁信号。但是从打印出的故障录波图中却不易看出,因为数值太小。

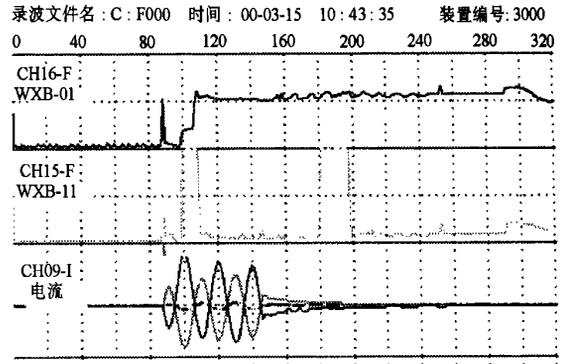
图4 QLQ2故障录波器录波图

沙岭侧(见图4)

5.4 从沙岭侧 WXB-01 型保护故障报告中可以看出在第一次故障后打印 DACERR 数据采集系统出错报告,发装置异常信号,从而闭锁整套保护装置。致使在系统发生第二次故障时 WXB-01 型保护未动作。而沙岭侧辽沙线重合闸出口压板投入在 WXB-01 位置,所以虽然 WXB-11 打印重合闸出口,但由于 WXB-01 型保护重合闸未动作,所以开关未合
