区外故障引起零序方向保护误动的原因分析

我局某 110kV 变电站线路的零序方向保护, 采用 JL-11D 晶体管保护, 在 110kV 出线线路发生接地短路故障时, 110kV 进线开关零序保护发生误动, 造成全站失电。

Analysis on the causes of maloperation of zero - sequence directional protection by out-of-zone fault

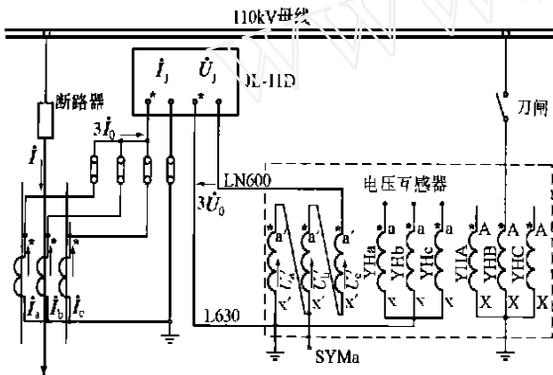
图1

零序功率方向元件的正确接线, 如图1。

(5) 在确定 $3\dot{I}_0$ 为正极性引出时, $3\dot{I}_0$ 的极性端接入JL-11D的电流极性端,非极性端与JL-11D电流非极性端相连(如图1)。电压互感器三次侧接线方式,每相首尾相连 $3\dot{U}_0$ 有四种接法,但不论哪种接线方式或 $3\dot{U}_0$ 两个引出端的接地情况如何, $3\dot{U}_0$ 的极性端均应接入JL-11D电压线圈的非极性端, $3\dot{U}_0$ 的非极性端与JL-11D的极性端相接。只要按这个原则接线,就能保证零功接线的正确性。

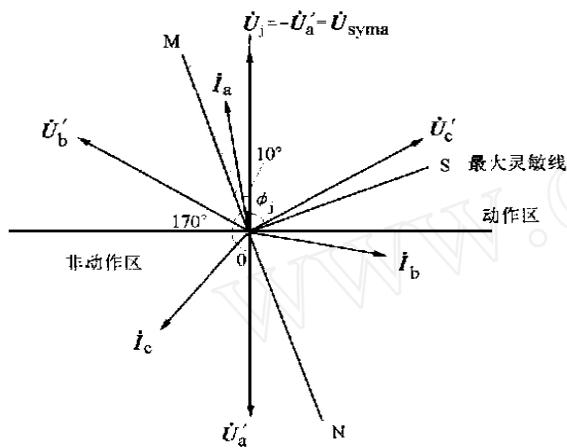
图 4

在保护屏端子上测量 $U_{ar-SYMa} = 160V$ 、 $U_{L-LN} = 0V$ 、 $U_{L-SYMa} = 102V$ 。用试验电压 \dot{U}_{SYMa} 代替 $3\dot{U}_0$ ， $\dot{U}_j = \dot{U}_{SYMa}$ ， \dot{U}_j 的角度与 \dot{U}_{an} 角度相差 180° ， $I_j = 3I_0$ ，分别通入线路负荷电流 \dot{I}_a 、 \dot{I}_b 、 \dot{I}_c 。(JL-11D 零序保护的最大灵敏角整定为 70°) 相量图，如图 4 所示。

由相量图可以看出，相电流 \dot{I}_a 、 \dot{I}_b 落在零序功率方向元件的动作区内，相电流 \dot{I}_c 则在动作区外。即当加入 A、B 相负荷电流时，零序功率方向元件应可靠动作，而加入 C 相负荷电流时，零序功率方向元件不应动作。试验时我们监视零序功率方向元件动作情况如下：

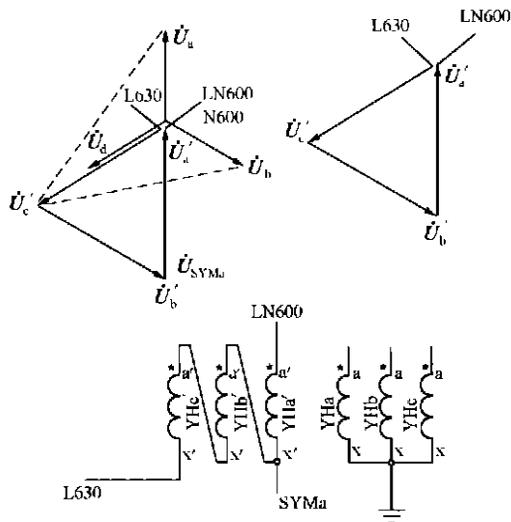
图 5

通过电压互感器端子箱的测量值，画出相量图（如图 5），再根据端子上标号，判断开口三角电压 $3\dot{U}_0$ 为负极性端引出。即 L630 为 C 相非“*”端，LN600 为 A 相的“*”端。

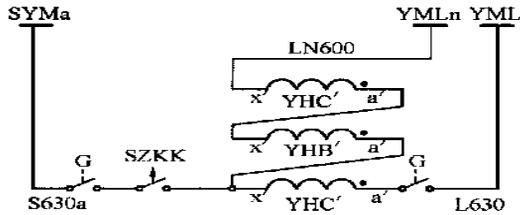
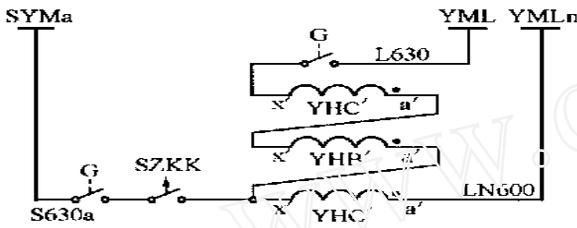
以上测量结果均表明电压互感器的接线正确。但同时我们发现，电压互感器三次侧每相首尾相连，引出 $3\dot{U}_0$ 的接线方式有四种（图 6~9）。其中有两种接线方式（如图 6 和图 7）的测量结果完全相同，而 $3\dot{U}_0$ 的引出方式则正好相反。那么仅仅依靠在电压互感器端子箱和保护装置端子上，测量各点电压值是无法判断 $3\dot{U}_0$ 极性的。于是我们对由电压互感器端子箱到中央信号控制屏端子，以及转接到保护装置端子的电缆芯线一一进行了核对。结果发现电压互感器端子箱引出的 L630 在中央信号控制屏接地，变为 LN600，而电压互感器端子箱引出的 LN600 在中央信号控制屏接到了 L630。 $3\dot{U}_0$ 在此由负极性引出变成了正极性引出。

从分析、检查的结果来看,造成零序功率方向保护误动的原因是由于 $3\dot{U}_0$ 电压回路,在中央信号控制屏的端子上,电缆转接错误所致。

(4) 在进行零功测试前,电压互感器三次侧的开口电压L630和LN600电缆,一定要从电压互感器端子箱对到保护装置端子,中间的接地点,在两端是不能通过测量 $3\dot{U}_0$ 的电压值来确定。本例故障就是一个例子。
