两组独立蓄电池系统需严防寄生回路引起误动

摘要:通过对两起保护动作情况的分析,探讨了两组独立蓄电池供电的变电站防止寄生回路引起误动的原因和对策。

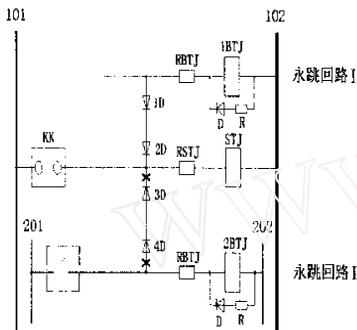
图 2

c) 主变变高开关两组操作回路设计上存在寄生回路(见图 2)。

经深供继保人员与其他兄弟部门、单位的共同检查分析,以及 8 月 1 日的试验情况,可以得出以下结论:7 月 21 日和 7 月 28 日东湖站 # 1、# 2 主变变高开关两次跳闸原因是变高开关两组操作回路设计上存在寄生现象。

4.1 在变高操作箱插件上剪除 3D、4D 二极管(如图 2 中 x 所示),断开永跳 起动 STJ 回路,消除两组操作回路之间的寄生。经重新试验,变高 STJ 不再误动。
