一起复用载波机误发信引起保护误动的分析

摘要: 在 500 kV 超高压系统中, 复用载波机作为线路主保护的纵联通道设备, 得到了广泛的应用。结合保护动作情况、事件的各种记录和事后的实验分析数据, 分析了一起由于复用载波机误发信引起保护误动的原因, 同时探讨了相应的防范措施。

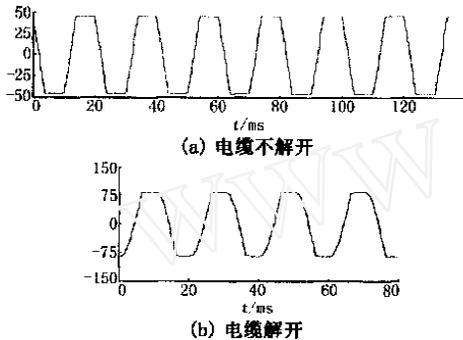
图4 电压波形图

电缆芯之间的电压约为 176 V。图 4(a), (b) 分别是外加电压为 200 V 时,载波机发信端口处电缆不解开和解开的情况下,在载波机发信端口测量到的电压波形:

由于载波机发信端口对于地电位而言是悬空的,在接线中并没有任何直接回路可以分压,则唯一的分压方式就是电缆芯线之间的电容和载波机发信端口处对外的等效阻抗并联后和电缆芯线对地的电容(即电缆芯对屏蔽层的电容)构成回路而分压,使载波机发信。根据多次重复实验,当直流一极对地工频电压幅值达到 130 V 左右时,载波机即开始发信。至此,已经基本可以确定干扰源的性质和来源,根据这一实验结果,如果站内的交流系统由于绝缘破损或者寄生回路等原因窜入直流母线,220 V 的幅值足以引起载波机的误发信,且可以使直流接地巡检装置瞬时判直流接地。在对 5021 开关及其二次回路进行详细的检查后发现,5021 开关单相跳闸的不一致启动回路和机构位置(合、分)指示灯回路存在接线错误,当 5021 开关处于合闸状态时,5W 处误接 B 相 Z-61 已将交流引入,当 B 相单跳开关出现非全相运行状态时,交流电压通过非全相回路窜入直流母线,在载波机发信端口产生足够幅值的交流电压,引起载波机误发信。错误接线如图 5 所示。
