一起倒闸现象的分析

摘要: 通过对西站变电所倒闸操作中控制盘计量表计异常指示的分析, 判断出电流经 B3 开关倒送到 7# 馈线的可能原因是 A → 2032 → 2042 → 高压母排 2 → B 段母排有接续点接触不良或松动或母联隔开的铜铝过渡接线板处接触不良。经过实地测试, 发现各接续点和铜铝过渡接线板连接牢固, 接触电阻符合要求, 现象产生的原因是 6、7 馈线末端并联的断路器在分位, 6# 馈线没有机车负荷, 7 KX 上有机车负荷引起的。

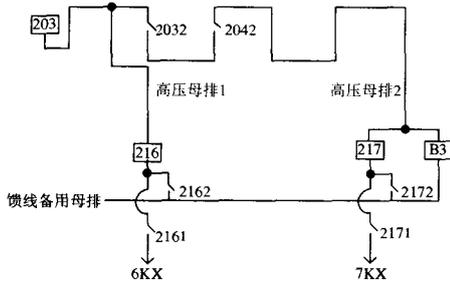
图 1 西站变电所 216、217、B3 一次布置图

注: 203 为电源侧开关, 216、217、B3 为馈线开关, 2032、2042 为母联隔离开关, 2161、2171 为馈线隔离开关, 2162、2172 为备用隔离开关。6# 馈线是石太上行、7# 馈线是石太下行。馈电线“<”与馈线备用母排“—”没有交点。

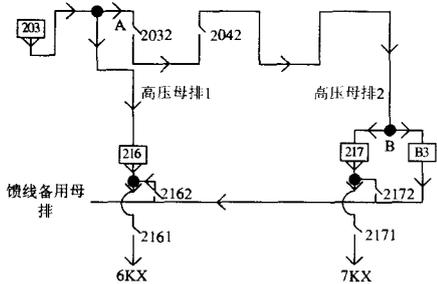
图 2 设备正常运行时电流走向示意图

设备正常运行时,若 216 开关向 6KX 送电,电流的流经路径为 203→高压母排 1→216 开关→2161 隔离→6KX; 若 B3 开关向 6KX 送电,电流的流经路径为 203→2032→2042 高压母排 2→B3 开关→2162 隔离→2161 隔离→6KX; 若 217 开关向 7KX 送电,电流的流经路径为 203→2032→2042→高压母排 2→217 开关→2171 隔离→7KX。

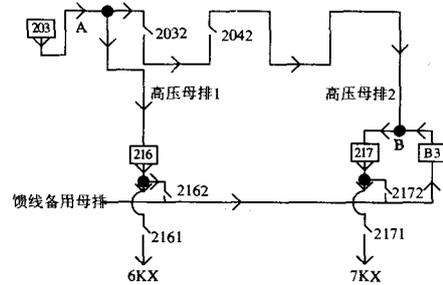
图 3 6.14 B3 代替 216 向 6# 馈线送电时电流走向示意图
Fig.3 Current trend in delivering electricity from B3 instead of 216 to 6#

由图 3 可知在 B3 代替 216 向 6# 馈线送电时,电流在流经 B3 的路径与平时相反,发生了电流倒送现象即:

203→高压母排 1→216 开关→2162 隔离→

B3 开关→217 开关→2171 隔离→7KX;

203→高压母排 1→216 开关→2161 隔离→6KX。

当时微机保护盘 216 主界面显示负荷角为 37°, B3 主界面显示负荷角为 220° 也表明了 216 通过 2162 开关向 B3 倒送的事实。

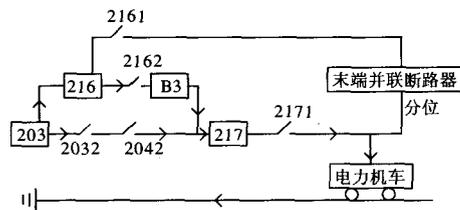
图5 电流的流经路径示意图

通过上述测量数据比较,没有发现阻值过大的接续点,两条不同路径的阻值也基本相等。说明不存在母排接续点接触不良设备或母联隔离的铜铝过渡接线板处接触不好的现象,B3 电流倒送不是母排接续点造成的。

通过电力调度了解到,在 2007 年 6 月 14 日倒闸操作过程中,6 馈线上没有机车负荷,7 KX 上有机车负荷,6、7 馈线末端并联的断路器在分位。由

于 A→2032→2042→高压母排 2→B 段和 A→高压母排 1→216 开关→2162 隔离→B3 开关→B 段的接触电阻近似相等,所以在倒闸操作过程中,从 203 开关流向 216 开关的电流大部分经过 2162 隔离开关和 B3 开关流入 217 开关向 7# 馈线送电。倒闸中出现的电流倒送现象是正常的。当时电流的流经路径示意图如图 5。

随着高速重载列车的开行,机车的取流增大很多,如西站变电所的 7KX 最大负荷电流由以前的 930 A 增大到 1163 A,流经高压室母排上的电流也随之增大,一旦母排上的接续点有接触不良或母联隔离的铜铝过渡接线板处接触不好的部位,将发生局部过热,严重的将影响供电。因此,应实时调整了测温计划,将高压室设备和母排接续点纳入测温范围,随同室外设备每月进行测温一次,以防止高压室内设备或母排接续点发生过热,危及供电安全。
