一起定子接地故障及匝间故障引发的继电保护动作行为分析

摘要: 介绍了一起现场发生的典型定子接地故障和匝间故障时继电保护装置的動作行为情况。通过对故障录波数据、继电保护装置的動作行为及现场测量数据的详细分析, 提出了改进的建议。建议重视对发电机中性点接地变压器的测量, 包括数值误差和角度误差, 如果误差较大建议安装保护专用变压器。建议继电保护工作者重视定子接地保护的二次回路, 同时对于定子接地保护的動作时限问题慎重考虑。建议对于2Y结构6个出线头的发电机, 装设横差保护。

某厂#4机系上海发电机厂引进美国西屋公司技术制造的QFSN-660-2型水氢氢冷却方式发电机, 额定功率660 MW, 额定电压20 kV, 2Y结构。该机于2007年投产后一个月发生了定子绕组环形

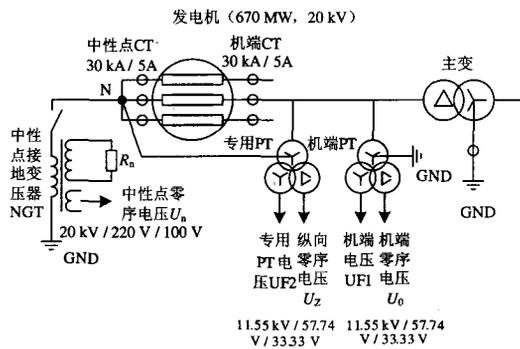
图 1 系统接线简化图

如图 1 所示,发电机中性点经接地变压器接地,变压器二次侧带负载电阻,变压器高压侧额定电压为 20 kV,低压侧有两组,220 V 绕组接负载电阻,100 V 绕组作为中性点零序 PT (20 kV / 100 V)。

机端 PT 用于电压测量，可以认为电压变比是比较准确的。中性点零序电压通过接地变压器的 100 V 电压抽头得到，准确性值得怀疑。若接地变压器电压变比是在变压器空载状况下设计的变比，则当变压器外接负载电阻 R_n 时，由于存在短路阻抗，低压侧电压必定比空载情况下更低。实际变比已不是 20 kV/100 V 了。

(2) 在前面我们分析出存在中性点零序电压测量值偏低的情况,建议在发电机中性点对地另外安装20 kV/100 V的单相PT用作测量发电机中性点电压;或者适当调整定子接地基波零序电压定值。接地变压器电压变比是在变压器空载状况下设计的变比,当变压器外接负载电阻R_n时,不仅存在着数值的误差,还存在有角度差。对于本次事故,如果20 kV/100 V的变比准确,基波零序电压定子接地保护可以更早地启动跳闸,大大减少发电机的损失。

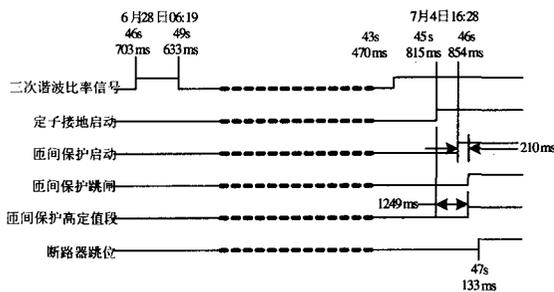
图 3 动作时间时序示意图

根据报文得到的动作时序示意图如图 3 所示(时间没有按照等比例绘制)。

基波零序电压定子接地保护延时定值为 1.5 s, 匝间保护延时定值为 0.2 s, 从动作时序上看, 基波零序电压定子接地保护延时还没有到 1.5 s 时, 匝间保护就启动并经过约 0.2 s 后动作于跳闸。

(3) 建议继电保护工作者重视定子接地保护的二次回路,同时对于定子接地保护的動作时限配合问题,可以考虑与主保护配合,而从定值上躲过系统接地对定子接地保护的影响。

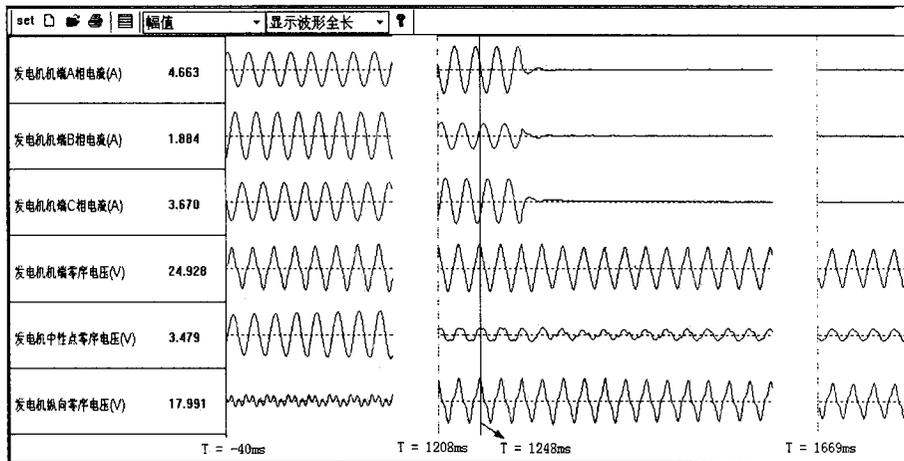
图 4 保护跳闸时刻电流、电压值

在定子接地故障初期，由于是 C 相并联绕组中的 $2W_2$ 引线烧断，并未发生匝间故障，纵向零序电压 $U_Z = 2.43$ V < 定值 3 V。之后，纵向零序电压明显增大。通过 RCS-985 软件读取匝间保护跳闸时刻的电流、电压值，为看清不同时段的波形，将三段波形分开，并标注了相对启动时刻的时间。

从 RCS-985 软件读取对应于跳闸时刻 ($T = 1248$ ms) 的各个量: $I_A = 4.663$ A, $I_B = 1.884$ A, $I_C = 3.670$ A, $U_0 = 24.928$ V, $U_N = 3.479$ V, $U_Z = 17.991$ V。

$U_Z = 17.991$ V > 电压高定值 10 V。匝间保护高定值段动作。

匝间保护灵敏段动作。

从录波波形上看,发电机匝间故障后,保护跳闸正确出口,跳闸后发电机电流很快降到零,灭磁开关也跳开,转子电压先降为零,后变为负值(转子电流经灭磁电阻续流,转子电压为负);但是由于转子时间常数较大,转子电流下降相对较慢,发电机电压衰减较慢,跳闸后的几个周波内的电压甚至看不出有明显的衰减,因此匝间故障会持续,并严重损伤发电机。

(4) 建议对于2Y结构6个出线头的发电机,装设横差保护。如果此台发电机装有横差保护,在定子引线事故转变为匝间故障之前时就会跳闸,就不会损伤发电机定子绕组,避免事故扩大化。
