# 一起 220 kV 线路发展性故障跳闸分析

**摘要:** 分析了一起 220 kV 输电线路非典型发展性故障开关跳闸的一系列异常现象, 此次跳闸后保护的動作情况比较复杂, 表面现象扑朔迷离, 甚至根据录波图看来保护有誤动的嫌疑。然而, 根据 LFP-901 和 LFP-902 的原理和故障时的录波图, 对这些现象一个个去分析, 论证了本次保护动作为正确動作。

## Analysis of a 220 kV line trip caused by the developing fault

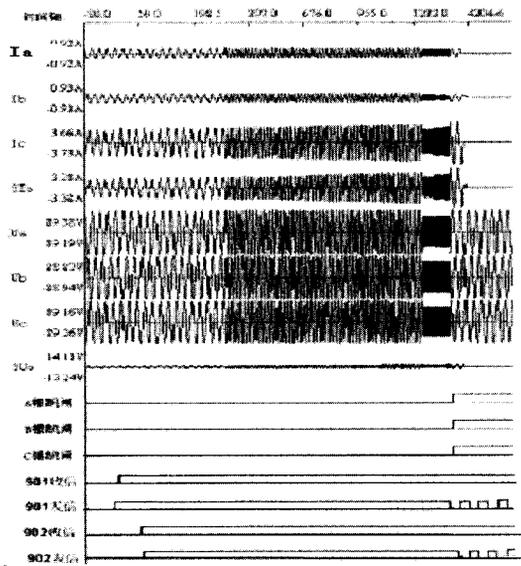
图2 线路A侧录波图  
Fig.2 The diagram of side A

由录波图可以看出, 发生故障的是 C 相, 且 C 相电压下降不多, 故障相电流和零序电流均不大, 呈现出明显的高阻接地现象, 因此母线电压并未发生明显的畸变。在起动元件起动前, C 相故障已经存在, 也即为逐渐发展性故障。查阅 A 侧的定值, 零序过流 III 段定值为 1 A, 零序起动元件定值也为 1 A, 但由于定值中“零序过流 III 段经方向判别投入”置 1, 零序方向过流定值  $L_{0f}$  为 2 A, 因此, 零序电流达到 2 A 零序过流 III 段方可开始计时。901 录波图 2 660 ms、902 录波图 2 655 ms 时停信, 也即在此时, 两套保护零序正方向元件动作, 但由于故障发展比较缓慢, 零序电流在 2 A 附近保持了一段时间, 造成零序方向元件动作出现反应, 表现在发信上时发时停, 且持续了 1.6 s 以上, 期间 B 侧纵联方向元件未停信, 收信未返回, 纵联零序保护

不能动作。当零序方向元件动作后, 零序 III 段才开始计时, 定值中零序过流 III 段时限为 3.6 s, 从录波图上看, 零序电流超过 2 A 的持续时间约为 3640 ms, 因此, 保护跳闸是由零序 III 段动作。这段时间经历较长, 保护整组一直未复归, CPU3 来不及整理报告, 因此在报文中未能显示 (见疑点三解释)。901 和 902 保护起动元件虽然相同, 但保护的电流回路互相独立, 这就造成了两套保护的灵敏度略有差异。901 起动元件较 902 早, 同样零序正方向也早于 902。随着故障的发展, 901 零序 III 段计时先到, 先于 902 动作, 并停信。

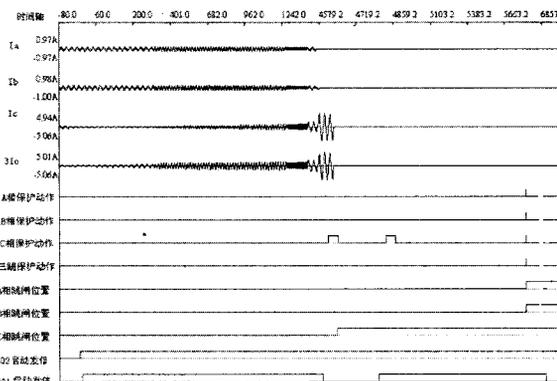
图3 线路B侧录波图  
Fig.3 The diagram of side B

有起动报告, 保护未出口。B 侧保护动作情况为 901 高频零序方向元件 0++保护经 3416 ms 动作出口, 故障相别判为 C 相, 并发跳闸脉冲, 后备元件保护 HB2 经 5996 ms 动作, 跳开三相开关。902 只有起动报告, 未出口, 跳闸灯不亮。两侧的录波图如图 2、3 所示(未有变化的开关量由于篇幅, 图中未画出)。

相,即 $\Delta I_{\phi\phi}$ 至少要大于 2.125 A 以上( $I_N$ 为 5A,高定值为 1A),而从实际的电流值看(表 1、2、3) B 侧始终未满足这一条件,只有当 A 侧零序 III 段动作后,开关跳开,助增消失,C 相电流、零序电流突然增大,两套保护的方向元件均动作停信,因

连续收信大于 35 ms,进入功率倒向逻辑,方向比较保护延时 20 ms 方能动作,所以纵联零序保护 0 十十于 3 416 ms 动作跳开 C 相。而 902 保护由于 A 侧未动作停信,虽本侧停信,但收信一直未返回,故主保护未动作。
