小浪底反调节电站 220 kV 断路器手动分闸后 自动重合原因分析

摘要: 简要叙述了小浪底反调节电站 220 kV 黄霞 2 线路断路器手动分闸后自动重合的故障现象, 针对现象进行深入分析。通过检查装置接线、分析电气控制回路、实际模拟试验等手段, 成功得出故障出现的原因, 并针对该问题提出解决办法。

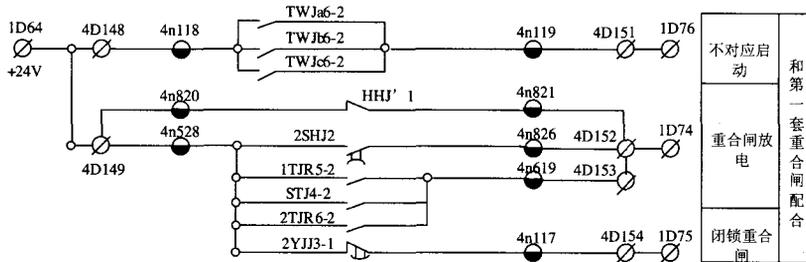
图 1 ZFZ-812 操作箱重合闸放电及不对应启动原理接线图

霞院升压站正常投运后,保护人员利用线路停电检修时机查找问题原因。由于我厂吉霞和黄霞两条线路保护配置基本相同,投运时吉霞线断路器没有出现现地分闸后自动重合现象,故可对比吉霞线查找黄霞线重合原因。检查先从接线入手,查放电回路(见图 1)。两线路开关都在分位,量吉霞线 1

保护柜 1D74 端子有 24 V 正电存在, 说明重合闸放电回路正常沟通。量黄霞线 1# 保护柜 1D74 端子无 24 V 正电, 说明线路在停而重合闸没有正常放电。判断是合后继电器的节点状态还在合后位置, 没有沟通放电回路, 所以保护充电灯在开关断开位仍常

亮。初步分析是合后继电器所在的 ZFZ-812 操作箱的合闸插件有问题, 将吉霞线的合闸插件拆下装到黄霞线操作箱里, 黄霞线 1# 保护柜 1D74 端子 24 V 正电正常, 放电回路接通, 充电灯熄灭。

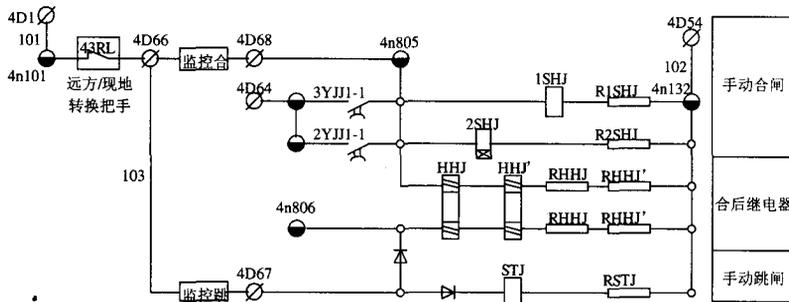
图 2 ZFZ-812 操作箱手动分闸原理接线图

观察拆下的黄霞线的合闸插件, 没有发现任何异常, 后经分析, 合后继电器是双线圈磁保持双位置继电器, 线圈没有加电励磁, 会一直保持原始状态不变。当时 HHJ' 的原始状态是在合闸状态, 常闭节点打开位置。判断可能由于当时开关分闸操作时合后继电器线圈没有正常励磁变位, 导致没有接通放电回路。经分析施工图纸 (见图 2), 在现地手动分闸, 合后继电器确实不会励磁变位, 只有远方操作才能使合后继电器励磁, 故其一直保持在原来状态 (即合闸状态, HHJ' -1 常闭节点在开, 一直不沟通放电回路)。由于监控暂时不能实现远方分合闸, 一直是在现地操作, 故合后继电器 HHJ' 一直保持原状态。

至此, 故障原因得出: 由于现地近控操作黄霞 2 断路器不能使黄霞线 1# 保护柜合后继电器励磁变位, 故在分闸操作时, HHJ' 节点不变位, 不能闭合沟通放电回路, 导致重合闸一直不放电。同时由于开关分闸后 HHJ' 不变位, 与 TWJ 产生不对应, 由不对应启动黄霞 2 断路器又三相重合。

在黄霞线路停电, 断路器分闸状态, 用短接线短接一下监控远方跳闸节点 4D66-4D67 (见图 2),

人为再发一次远方跳闸令, 使合后继电器励磁变位成功, 充电灯熄灭。

避免现地手跳又重合和重合以后不充电的故障发生。即黄霞 2 开关在合闸状态时确认充电灯是常亮的, 证明合后继电器保持在合闸状态, 若不亮应短接一下监控远方合闸节点 4D66-4D68, 人为再发一次远方合闸令, 使合后继电器变位到合闸状态, 充电灯正常点亮。若要进行现地断开黄霞 2 开关的操作, 之前应先退出黄霞线保护重合闸出口连片, 待黄霞 2 开关投运后再投上连片。
