跳闸位置触点动作异常现象的分析

周道城, 赖志刚, 毛 鹏  
(江西省电力公司超高压分公司, 江西 南昌 330006)

摘要: 在一次故障分析中发现保护装置记录的跳闸位置触点动作异常, 检修人员对回路和单个装置检查并没有发现问题, 在模拟故障的综合状况下, 重现了故障时现象, 发现是由于位置回路中串连了弹簧机构断路器某辅助触点, 而该触点在断路器重合闸的第二个储能阶段动作滞后。文章最后提出了应用此类断路器触点时的注意事项, 以及对预试定检方法的建议。

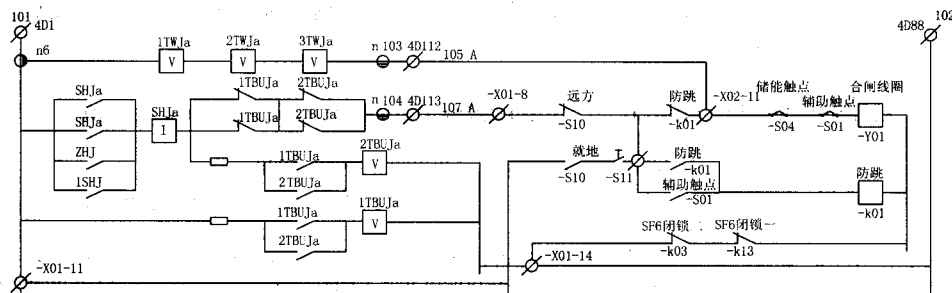
图 1 二次回路图

位置继电器动作回路图如图 1 所示(限于篇幅仅画出一相, 其他相别相同), 由图可知: 在 TWJ 动作回路中串接有断路器的辅助触点(图 1 -S01)和弹簧储能触点(-S04), 问题可能出现在这两个触点动作速度上, 我们的检测分两步:

4D114 和 4D116 (分别为 B 相和 C 相回路中端子, 图中未标出), 监视结果显示故障相比非故障慢 5 s 左右。于是, 彻底排除了操作箱的问题。

单独对断路器进行了模拟跳合闸实验, 并测试断路器各相的辅助触点(-S01), 实验结果表明三相开关的同期动作时间和辅助触点动作时间均满足要求, 并未出现故障相比非故障相慢的现象。

初单相永久性故障情况, 测试结果显示, 在后加速阶段故障相(-S04)比非故障相(-S04)慢 5 s 左右动作。对此结构断路器内部原理的了解后可知: 单相故障跳闸再重合于故障三相跳闸时, 故障相(第一次故障)断路器要重新储能准备下一次的合闸, 弹簧储能完成需要几秒钟时间, 不同断路器会有 0~2 s 的时间差。而在瞬时性故障情况下, 断路器只进行一次跳闸时, 断路器不用重新储能, 所以三相跳闸位置触点动作时间基本一致。

对其他构造断路器, 如液压、气压结构断路器研究发现都存在类似问题, 所以, 只要合闸回路中串入了储能触点, TWJ 位置状态都要受其影响。而目前, 有的合闸回路中并没有串断路器储能辅助触点, 虽然 TWJ 位置不会受影响, 但对于断路器储能过程反映不利, 存在一定的安全隐患。
