一起直流接地事件的分析及改造

摘要: 变电站直流系统对于保护的正确动作至关重要。结合某 500 kV 变电站一起直流系统接地事件, 详细分析了事件的排查过程, 最后确认是由于 UPS 绝缘隔离原因, 以及 UPS 电源应用不当等综合因素, 导致交流系统串入直流系统, 致使直流系统对地绝缘下降, 部分间隔指示灯亮度异常, 严重影响变电站二次系统的正常运行。最后提出了具体的整改措施和设备验收、检验建议。

Analysis of one grounding fault in DC system and modification

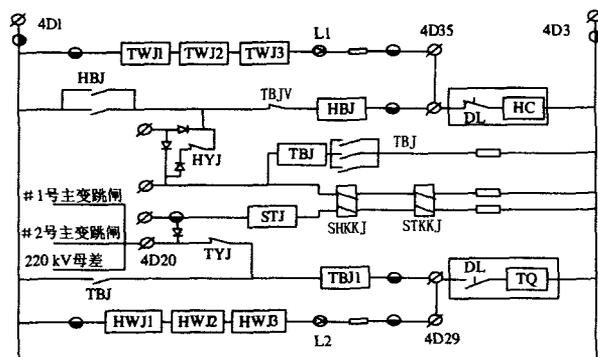
图 1 分段开关 (233) 合闸及第 I 组跳闸回路示意图
Fig.1 Close circuit of breaker 233 and trip circuit

在验收分段开关 (233) 二次设备时, 发现开关在分位时, 合位灯有比较明显的亮度; 把开关合上时, 跳位指示灯也会亮, 但亮度比合位灯在开关处于断开状态下要低一些。发现此异常情况后, 保护检修人员对直流系统检测结果为: ① 直流系统电源正极对地电压为 83 V, 负极对地电压为 -147 V, 正负对地不平衡; ② 断开直流电源开关, 测量各回路对地及各回路之间的绝缘均在 20 MΩ 以上, 二次回

路接线未发现异常; ③送上直流电源开关, 当开关在分位时, 在操作箱跳闸出口端子 4D29 上测量有 111 V 左右的对地直流电压, 而当开关在分位时操作箱跳闸出口至负电源回路为断开状态, 此端子上的直流电压理论上为 83 V。端子 4D29 只与保护装置来的三路跳闸回路有关联, 在保护端子上排上拆除 #1 主变过来的跳闸回路时, 发现合位灯亮度有所变暗, 发现此现象后我们又拆除了 #2 主变过来的跳闸回路, 合位灯亮度再度变暗, 在拆除三路跳闸回路时, 合位灯熄灭。

如果 4D29 的对地电压为纯直流分量, 由回路可知, 此时在合位灯上呈现反向的电压降, 合位灯不应该点亮。综合上述排查过程的一系列试验, 检修人员的初步判断是: 在直流系统中串入了交流成份, 鉴于三路跳闸回路的电缆较长 (约 100 多米), 由对地电容效应导致跳闸出口处电压升高, 引起指示灯异常点亮。带着此疑问, 用万用表的交流电压档测量了直流系统的对地电压, 直流系统正、负极对地都有 120 V 的电压。采用手持式录波仪器对直流系统正极对地检测, 其波形如图 2 所示。

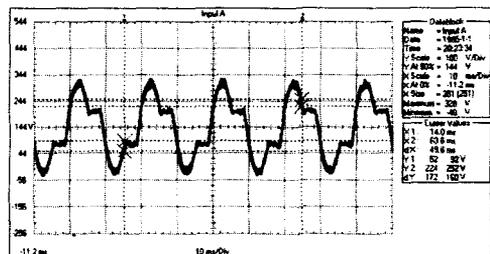
图 2 电压检测波形

由图可以肯定的是交流电源串入了直流系统。而交直流的结合部位只有 UPS 逆变设备。

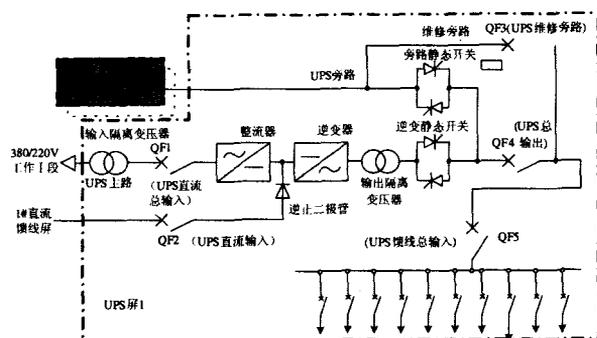
图 3 UPS 电源回路示意图
Fig.3 UPS circuit sketch map

由图可知: 两套直流系统各输出一路电源给对应的 UPS 屏; 另外, UPS 屏同时接入交流电源。UPS 的输出回路与直流系统同为不接地系统, 理论上讲不会出现直流系统对地绝缘下降现象, 综合上述现象和初步判断分析, 继电保护检修人员做了如下试验:

UPS 电源同时供温控器及箱内加热照明等回路使用。经查, 温控器回路没有接地情况, 而在断开 B 相本体端子箱的加热回路时接地消失, 确认 UPS 电源在此箱内发生了接地。断开加热电源开关查找接地点: 用万用表测加热开关下端火线、零线对地有 120 V 交流电压, 由于是零线接地, 把接地点定在加热电阻部份。切断投加热电阻切换开关, 火线对地电压为零, 零线对地电压为 120 V。在查找接地情况时发现加热电阻的零接线柱与端子箱箱体靠在了一起, 造成接地。把加热电阻接地情况处理完后, 投入所有开关及接线, 直流系统绝缘恢复正常, 测量直流正、负对地交流电压为零, 233 开关操作箱的指示灯恢复正常。

1) UPS 系统的逆变隔离不合格, 虽然 UPS 负载为不接地系统, 但即使出现交流接地事件, 鉴于交直流隔离措施, 不应导致交流分量串入直流系统, 影响直流系统运行, 此点是导致直流系统异常的重要因素。

2) UPS 电源负载应用不当, 其负载应为不能失电的重要设备, 而加热、照明等辅助回路接入 UPS 负载, 不但增加 UPS 电源的负担, 更重要的是增加了发生接地的概率。

1) 取消 UPS 对加热、照明等辅助回路的供电, 改为交流系统直接供电方式。

2) 改进 UPS 交直流逆变设备的隔离措施, 不致使交直流两系统互相影响。
