一起 220 kV 线路 WXH-803 差动保护拒动原因分析

(小浪底水电厂, 河南 济源 454681)

Analysis on the failure to trip of WXH-803 differential protection of 220 kV line

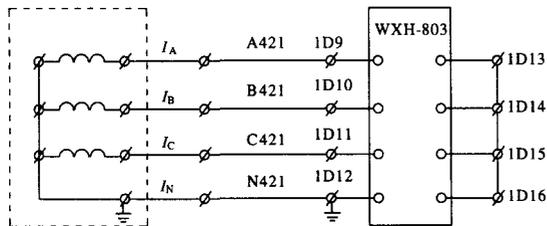
图 3 B 站 WXH-803 装置电流回路示意图

到 B 站侧现地检查电流回路,发现保护室 WXH-803 保护装置零序回路的入端直接接地(见图 3),且线路 CT 二次侧 N 线在开关场也有接地点,形成了电流回路的两点接地,故造成了零序电流的分流,引起装置的电流回路发生异常。

经分析,由于 B 侧装置零序电流回路异常,瞬时闭锁了 B 侧的电流突变量启动,导致 B 侧纵差未启动, B 侧只能通过远方启动来开放差动,故引起 B 侧差动保护虽出口但动作时间慢 (33.12 ms)。A 侧 803 保护装置由于收不到对侧的远方启动信号,故差动保护未能及时出口,由第二套保护动作出口。

经过上述现场检查接线和动作情况分析,得出此次 A 站 WXH-803 保护差动未动作的根本原因为保护装置电流输入回路多点接地,引起零序电流的分流,导致电流回路异常。因此 B 站需对保护电流回路进行处理,拆除了保护室 WXH-803 保护装置零序回路的入端接地线,只保留线路 CT 二次侧 N 线在开关场的接地点(见图 4 所示)。
