# 一起 110 kV 两线同时受雷击的跨线事故分析

欧素敏

(海南电力调度通信中心, 海南 海口 570203)

**摘要:** 通过对故障线路的故障录波图的电流、电压进行详细计算分析, 同时对故障线路的实际地理布线进行调查, 确认了一起两条非相邻线路因受雷击而同时发生两相接地短路的跨线故障, 提出对线路故障的分析不仅要从小故障录波图进行分析, 还要深入了解线路实际的地理情况, 以便能更加快速地对故障产生的原因做出合理正确的判断。

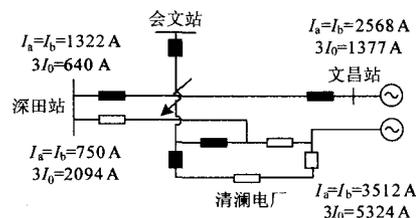
图 7 新系统图

根据以上故障信息, 结合两条故障线路的实际长度(110 kV 深文线  $L=14.13$  km, 110 kV 会清线  $L=31.9$  km)分析, 可以判断该两线上的确均存在故障, 那为何非相邻的两线在同一时间内发生同样类型的故障呢? 虽然故障发生时伴有雷雨, 可一个雷击能同时击中两条非同杆架设的线路的确少见。或许这两线实际上存在相互交叉的情况? 于是将系统的地理接线图进行查看, 发现该两线的实际走线是 110 kV 清会线架设于 110 kV 深文线的上方, 从空中往下俯视, 两线有重叠的部分, 初步判断该起故障是一起跨线故障, 因此根据这一情况, 对系统接线重新绘制, 如图 7 所示。

通过对两线现场的实际地理接线查证而得知, 由俯视角度看, 重叠点距离清澜电厂约 2.3 km, 距离 110 kV 文昌站约 9.5 km; 与故障录波图的故障测距结果进行对比, 发现故障点误差并不大, 于是依据这一故障点对这起故障进行理论计算, 与故障录波测得的结果进行对比和分析, 计算结果见图 7 中

所列数据, 发现两者的结果大致吻合。因此可以判断, 这是一起因雷击引起的瞬时性两相接地的跨线短路故障, 故障接地点分布在 110 kV 深文线和 110 kV 清会上。
