10 kV 三相电磁式电压互感器并列运行时烧毁原因分析

摘要: 10 kV 小电流接地系统常用电磁式三相电压互感器, 本文分析了实际工作中碰到的 10kV 两段母线电压互感器一、二次侧直接通过导线并列运行, 当其中一台电压互感器发生高压侧熔丝熔断后两台电压互感器烧毁的原因, 并提出改进措施和 10 kV 母线电压互感器并列运行时的一些注意事项。

Analysis of the cause of two electromagnetic three-phase potential transformers burnt-out when operated in juxtaposition mode in 10 kV system

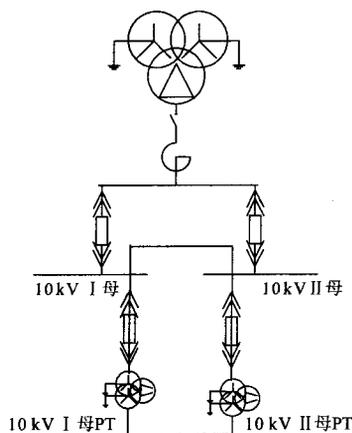
图 1 系统主接线图

线设计图: 主变 10 kV 侧采用双分支, 两段 10 kV 母线没有通过断路器和隔离开关连接, 而是直接用一段导线连接, 俗称“硬连接”(Fixed connection)。同时, 为了省去两段母线 PT 二次侧的电压切换, 将 PT 二次侧也通过一段导线硬连接。主接线方式见图 1。这样的主接线方式从表面上看没有什么不合理的, 但实际上, 这样的接线方式隐藏着极大的隐患, 威胁系统的正常运行。

由本文第 1 章中分析，图 1 的主接线设计存在严重的故障隐患。当高压侧发生一相熔丝熔断时，两个并列的 PT 二次侧会产生过电流，不仅使低压侧熔丝烧断，还会引起 PT 烧毁事故，严重时可导

致母线发生故障。当高压侧发生两相熔丝熔断时，同样会引起低压侧熔丝熔断，最终导致 PT 烧毁事故。而 PT 高压侧熔丝熔断在实际运行中时有发生，属于较常见的故障。随着无人值守变电站的推广，运行人员将不能及时赶到现场察看故障情况，使故障 PT 及时隔离。为了消除故障隐患，防止过电流产生，必须将图 1 中的主接线设计方案进行改进，打破两个 PT 一、二次同时“硬连接”的局面，可以考虑在两个 PT 低压侧绕组并列连接处加装一个空开，当发生过电流时空开跳闸，过电流消失，故障就不会进一步发展，如图 7。这种改进措施改动范围小，实用性高，易于实现。

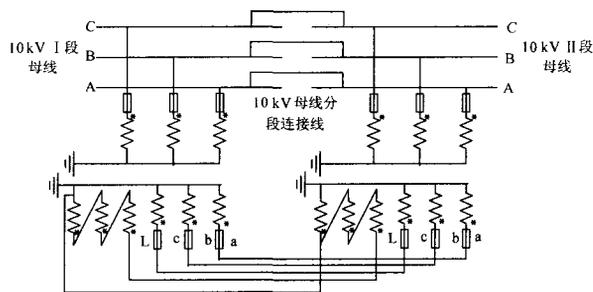
图 3 母线 PT 连接图

10 kV 两段母线 PT 一二次通过硬连接并列运行的电路连接图见图 3。正常运行时, 由于两段母线 PT 一次侧并列, 而两个 PT 变比、结构、性能参数等均相同, 两个 PT 星形二次侧电压相等, 不会形成环流, 开口三角形两端电压输出为零, 因此开口三角形内也不会形成环流。当 10 kV I 段母线 PT 高压侧发生 A 相熔丝熔断时, 此时, 对两段母线 PT 的 A 相绕组形成了一次侧未并列而二次侧并列的情况, 用变压器 T 型简化等值电路表示两段母线 PT 电压回路^[11], 见图 4。其中 Z_{1A} 为 I 段母线 PT 一次侧 A 相绕组的漏抗, Z_{1a} 为 I 段母线 PT 二次侧 a 相星形绕组的漏抗, Z_{1La} 为 I 段母线 PT 二次侧 a 相三角形绕组的漏抗, Z_{2A} 为 II 段母线 PT 一次侧 A 相绕组的漏抗, Z_{2a} 为 II 段母线 PT 二次侧 a 相星形绕组的漏抗, Z_{2La} 为 II 段母线 PT 二次侧 a 相三角形绕组的漏抗, \dot{U}_{2a} 为 I 段母线 PT 一次侧 A 相电压, \dot{U}_{1a} 为 I 段母线 PT 二次侧 a 相星形绕组输出电压, \dot{E}_{1La}

Z_1 为故障 PT 开口三角绕组等效漏抗， Z_2 为正常 PT 开口三角绕组等效漏抗。通常，开口三角形绕组漏抗阻值约为 $0.6 \sim 1.5 \Omega$ ^[9]。由于漏抗非常小，此时，在三角形绕组中形成比较大的环流 i_{Lc} ，而开口三角形为防止熔丝熔断使绝缘监察装置无法正常工作，因此一般不装设熔丝， i_{Lc} 将在并列的开口三角形绕组内一直存在，若不能及时将故障 PT 与系统隔离，经过一段时间后，PT 铁芯、导线将严重发热，最终使 PT 烧毁，严重时可能发展成母线故障，导致主变低压侧后备保护动作跳主变低压侧开关，扩大了故障范围，造成严重的后果。

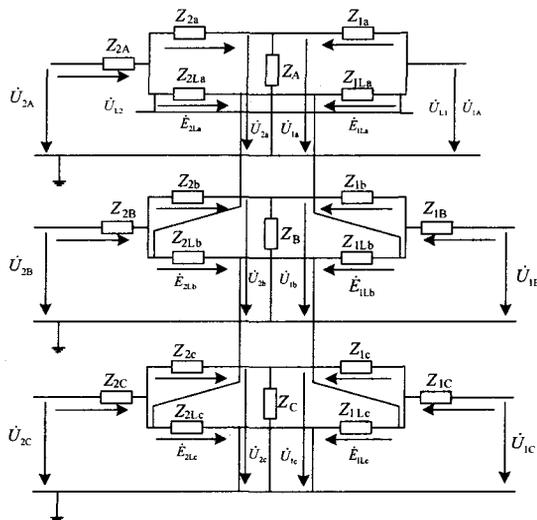
图 4 高压侧一相熔丝熔断时 PT 简化等效电路图

为 I 段母线 PT 二次侧 a 相三角形绕组电压, \dot{U}_{2a} 为 II 段母线 PT 二次侧 a 相星形绕组输出电压, \dot{E}_{2La} 为 II 段母线 PT 二次侧 a 相三角形绕组电压, Z_A 为 PT A 相负载。其它两相符号以此类推。 \dot{U}_{L1} 为 I 段母线 PT 开口三角绕组输出电压, \dot{U}_{L2} 为 II 段母线 PT 开口三角绕组输出电压。通常为提高 PT 二次侧测量的精度, PT 二次侧的内阻抗非常小, 而所接负载(各种测量仪表、电能表等)的内阻抗则非常大^[9], 因此, 运行中的 PT 可以看成是一台空载运行的变压器, 其负载 Z_A 、 Z_B 、 Z_C 相对于其漏抗可以视为无穷大的阻抗。

由本文 1.2 节中分析, 此时, 对二次星型绕组, 正常两相 (b、c 相) 的相电压 \dot{U}_{1b} 、 \dot{U}_{2b} 、 \dot{U}_{1c} 、 \dot{U}_{2c} 没有发生变化, 其幅值仍然是 100 V, 但对 a 相, \dot{U}_{1a} 幅值降低约为正常时相电压的一半, \dot{U}_{2a} 幅值仍为 100 V, 由于压差的存在, 同时由于星形二次绕组的内阻抗非常小, 一般内阻抗值约为 1~2 Ω [9], 在星型二次绕组 a 相电压回路中形成了一股电流值较大的环流^[11], 见图 5, 使两个 PT 的二次熔丝熔断,

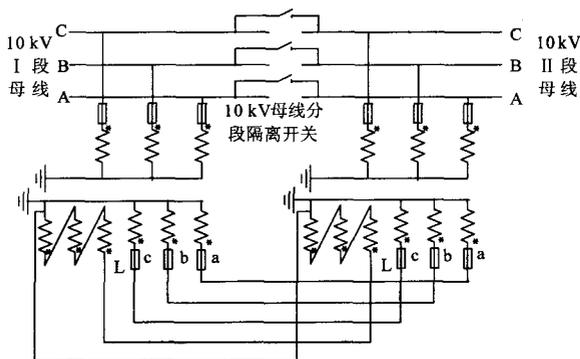
图 8 母线 PT 连接图

(3) 当两段母线通过一组隔离开关连接时，PT 二次侧也是通过导线硬连接，见图 8。当合上隔离开关之后，情况如同本文中讨论的情况，也应及时采取改进措施，在两个 PT 二次绕组并列处加装

空开。
