几起高频保护故障和拒动分析

摘要: 列举了两起因施工工艺引起的高频保护故障事件, 一起因定值整定引起的高频保护拒动事故, 一起因故障录波器屏产生串扰信号引起的高频保护拒动事故。通过对几起高频保护异常情况的分析, 指出高频保护二次回路和定值整定中存在的问题。针对此类问题提出了一些防范措施。

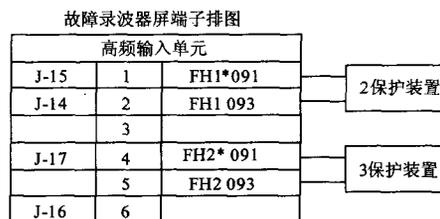
图4 故障录波器接线图

正常。从 L1 收发信机功率表看, 4 保护起信的瞬间起, L1 线就开始发信, 且持续 15 s。究竟是什么原因导致 L2 线路的高频信号串扰到 L1 线路上呢? 工作人员立即对 2 保护装置和 4 保护装置进行全面排查。最终查明事故原因, 原来这两个保护装置的收发信机模拟量起动录波电缆没有拆除, 两个高频模拟量在故障录波器屏产生串扰。其接线如图 4 所示, 由于 L1 线路上保护装置为 1998 年投运的设备, 随着运行时间的增加收发信机的抗干扰能力下降, 更换该收发信机的更换该收发信机功率放大插件, 异常发信现象消失。其实省电力公司曾经下过关于拆除高频模拟量起动故障录波的文件, 由于工作人员的疏忽没有拆除这两个保护装置的连线, 造成本起事故。工作结束前工作人员拆除故障录波器屏上的高频输入单元的接线。
