# 罐式断路器瓷套沿面闪络对保护动作的影响

**摘要:** 运行发现 LW13-363 型 SF6 罐式断路器在断路器瓷套表面发生闪络接地短路时, 除了对电网一次系统造成冲击外, 还会导致看似保护动作区外的继电保护装置误动作跳闸, 直接扩大事故范围。通过调取误动保护装置的录波图和采样值进行分析, 发现误动的保护装置其故障采样值确实在保护正方向动作范围内并非是装置原因。结合断路器放电位置和内部结构进一步分析研究, 确认造成保护装置误动的原因是由于这种断路器自身结构所致。分析的结果使我们可以采取相对应的防范措施和对这种断路器结构进行改进, 避免发生类似的问题。

## Effect of tank circuit breaker porcelain surface flashover on protection

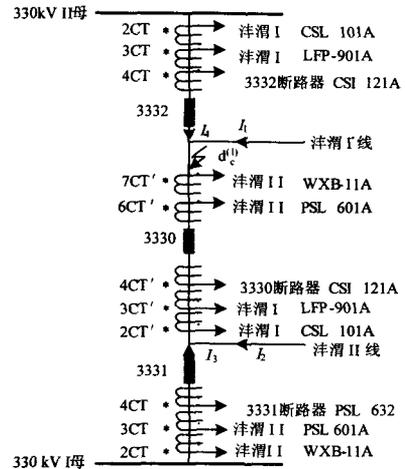
图 2 保护 CT 连接示意图

C 相断路器靠近沔渭 I 线侧发生沿面闪络瞬时接地短路时 (故障点位置如图 2 中所示), 此时流向故障点的电流为沔渭 I 线的  $I_1$ 、沔渭 II 线的  $I_2$ 、330 kV I 母的  $I_3$ 、330 kV II 母的  $I_4$  这 4 个故障电流。

沔渭 I 线的 CSL101A 保护和 LFP-901A 保护分别采集的是 3332 断路器 2CT 和 3330 断路器 2CT' 的合电流以及 3332 断路器 3CT 和 3330 断路器 3CT' 的合电流, 均为  $I_2 + I_3 + I_4$ , 显然故障点在沔渭 I 线两套保护的正常保护范围内, 所以两套保护动作发出 C 跳命令是正确的, 且 3332 断路器 CSI121A 保护的重合闸动作使 3332 的 C 相断路器重合成功。

沔渭 II 线的 WXB-11A 保护和 PSL601A 保护分别采集的是 3331 断路器 2CT 和 3330 断路器 7CT' 的合电流以及 3331 断路器 3CT 和 3330 断路器 6CT' 的合电流。从图 2 中可以看出理论上这两套保护所采集的合电流均为  $I_3 - (I_2 + I_3) = -I_2$ , 即合电流与沔渭 II 线的线路 PT 不构成正向动作区, 也就是沔渭 II 线的两套保护应判故障点在其保护范围之外, 不应动作。但是通过对沔渭 II 线的 WXB-11A 保护的故障电压、电流采样值和 PSL601A 保护的电压、电流录波图均发现两套保护的自产  $3I_0$  均超前自产  $3U_0$  约  $110^\circ$ , 说明两套保护采集的故障电流与沔渭 II 线的线路 PT 电压实际形成了正方向动作区, 所以两套保护并不是误动。那么沔渭 II 线的保护为什么会判断成正方向故障呢? 下面要从 LW13-363 型 SF6 罐式断路器 CT 结构上进行分析。

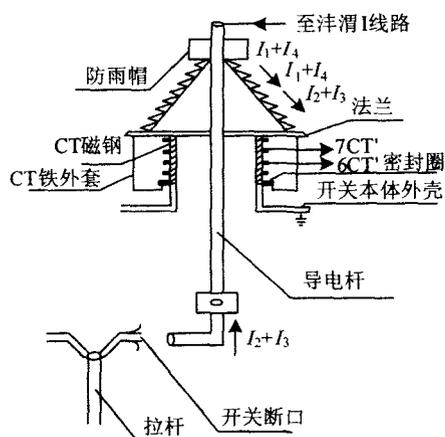
图 3 3330 C 相断路器靠近沱渭 I 线路侧 CT 结构示意图

如图 3 所示, 当 3330 的 C 相断路器瓷套沿面发生闪络造成接地短路时,  $I_2+I_3$  电流从导电杆向上穿过 CT 的磁钢套→经防雨帽上的线夹→沿着套管沿面向下→经法兰→流过 CT 磁钢套→通过开关本体外壳→流入地, 这样  $I_2+I_3$  在 CT 磁钢的合成磁势几乎可以抵消, 所以 6CT' 和 7CT' 的二次侧几乎不产生感应电流。而  $I_1+I_4$  电流在流过 CT 的磁钢套时会在 6CT' 和 7CT' 的二次侧产生正向故障电流, 另外  $I_3$  电流流过 3331 断路器的 2CT 和 3CT 也在二次产生正向故障电流。这样沱渭 II 线的两套保护所反映的故障电流为  $I_1+I_3+I_4$  合成的电流与沱渭 II 线的线路 PT 电压构成正方向动作区, 造成沱渭 II 线的两套保护动作出口。

在沱渭变电站 3330 的 C 相断路器瓷套沿面发生闪络接地短路时, 通过对保护动作情况的分析可以看出, 虽然从表面上看故障点在 330 kV 沱渭 II 线保护的正向保护动作区外, 但是由于这种罐式断路器 CT 结构的特点导致了沱渭 II 线两套保护都采集到了正方向故障电流, 使沱渭 II 线两套保护动作出口。进一步分析可以得出:

因此为了防止扩大事故范围确保电网的安全运行, 对这种罐式断路器要采取相应的防范措施。一是对罐式断路器采用带大小裙的瓷套以增加爬距, 同时可对瓷套喷涂 RTV 涂料, 这样有助于增加罐式断路器瓷套抗污闪的能力, 避免出现瓷套闪络。二是要定期对没有喷涂 RTV 涂料的罐式断路器瓷套进行清扫。三是对重要的变电站为防止发生类似的问题最好采用 GIS 结构或选用断路器和电流互感器分离的这种电气布置方式。四是罐式断路器制造商需要对这种罐式断路器 CT 结构进行必要的改造, 从根本上解决这个问题。
