一起 220 kV 电网事故分析

(中国南方电网超高压输电公司南宁局, 广西 南宁 530028)

Analysis of accident in a 220 kV grid

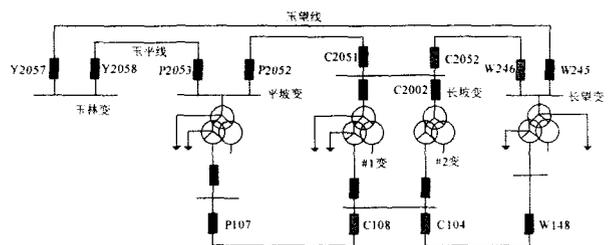
图 1 某市电网接线图

此次停电事故中涉及某市 500 kV 及多个 220 kV 变电站, 事故前电网运行方式如图 1 所示。

500 kV 玉林变电站运行正常; 220 kV 平坡变电站运行正常并对 R 县供电; 220 kV 长坡变电站负责对 B 市供电, 220 kV 望坡线由于处理 W246 开关缺陷停电检修, 长坡变站内两台主变各侧并列运行, 其中#1 主变高、中压侧中性点直接接地运行, #2

主变高、中压侧中性点不接地运行; 长望变除望坡线停电检修外, 其他设备均运行正常。

某市电网以500 kV变电站作为中枢,实现220 kV电压等级环网、110 kV电压等级辐射性供电。220 kV变电站均有两路外来电源并采取合环供电,110 kV电网为避免形成电磁环网及保护整定原因将110 kV联络线开关转为热备用,采用辐射性供电方式。由于处理长望变W246开关缺陷将220 kV望坡线停电检修,使三个合环运行的220 kV变电站变为单电源终端运行方式,特别是如果玉平线跳闸将导致220 kV平坡变与长坡变全站失压,加之6月在南方一般多为雷暴天气,雷击线路现象频繁,且长平线所在地区接地电阻较大,对单电源的终端变运行方式有极大威胁。此次事故主要原因正是由于长平线遭受雷击,绝缘子闪络造成A、C两相接地,线路三跳不重合导致220 kV长坡变全站失压。薄弱的电网结构加上外部雷电频发因素,给电网运行埋下严重的安全隐患。

1) 高度重视电网运行方式。合理安排停电检修,特别对于检修线路影响环网运行方式的工作,在雷暴天气时尽量不安排,如果紧急情况不得不进行停电检修时要做好事故预案,在雷击频繁地区如玉平线及长平线结合测量杆塔接地电阻,安排接地电阻改造,同时装设线路氧化锌避雷器。如果此次雷击玉平线造成两相接地,将导致两个变电站全站失压,后果非常严重,合理的运行方式是电网安全稳定运行最重要的基础。

2) 当运行方式发生变化后,应充分考虑重合闸方式的安排,在电网结构变得薄弱以后应当考虑利用重合闸加强系统联系,如将平坡变和长坡变的

电源侧重合闸方式改为三重检无压方式并停用负荷侧的保护及重合闸。另外要考虑地方小电源对重合闸的影响,若小电源持续向故障点提供短路电流,对电气设备不利。此时应在变电站加装低频低压解列装置,当变电站失压后解列地方小电源,提高重合闸无压重合的可靠性。

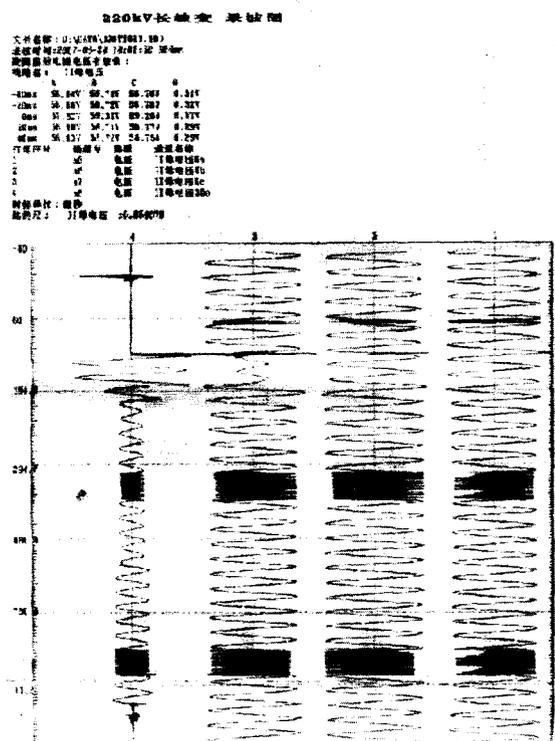
图2 电压录波图

非全相谐振的谐振电压高,如果不破坏谐振参数,可能呈现为一系列等幅振荡波。图2为长坡变故障录波图,故障瞬间电压电流都很大,经过连续衰减恢复正常。根据录波图,系统故障时,主变高压母线 $3U_0$ 二次值为217 V,此时零序电压一次值为 $3U_0 = 3 \times \frac{220}{\sqrt{3}} \times \frac{217}{300} = 275.6$ kV。玉平线故障跳闸

后,长坡变#2主变非全相运行,中性点电压电位发生漂移,但非全相运行在两相仍有联系时中性点电压理论上最高只能达到139 kV,所以也不是非全相谐振引起间隙保护动作。

综上所述,推断引起此次事故中长坡变#2主变中性点间隙动作应是雷电过电压首先击穿保护间隙,雷击和运行方式的变化导致整个弱电源系统的非全相运行,主变中性点电压由于非全相运行发生漂移导致 $3U_0$ 的出现并持续向遭击穿的间隙提供零序电流,在持续500ms后间隙过流动作出口。
