区外故障引起零序方向保护误动的原因分析

我局某 110kV 变电站线路的零序方向保护, 采用 JL-11D 晶体管保护, 在 110kV 出线线路发生接地短路故障时, 110kV 进线开关零序保护发生误动, 造成全站失电。

Analysis on the causes of maloperation of zero - sequence directional protection by out-of-zone fault

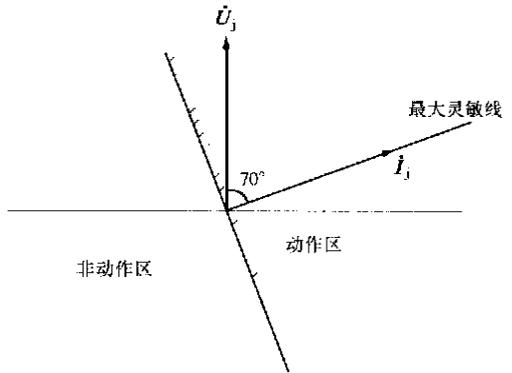
图3

作, 通常是将零序电压 $3\dot{U}_0$ 以反极性接入功率方向元件的电压端子上, 即 $\dot{U}_j = -3\dot{U}_0$, 零序电流 $3\dot{I}_0$ 则以正极性接入功率方向元件的电流端子上, 即 $\dot{I}_j = 3\dot{I}_0$ 。零序功率方向元件动作区如图3所示。

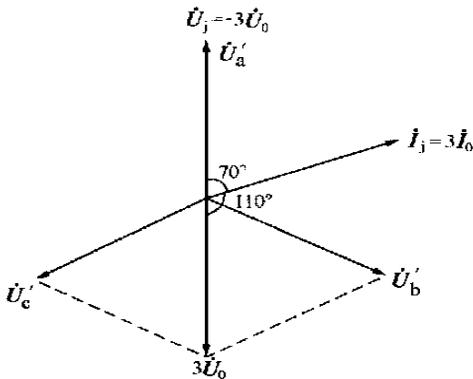
图2

假设在被保护线路发生A相金属性接地故障时, A相接地故障的相量图如图2所示, A相接地短

路电流 $\dot{I}_{d.a} = 3\dot{I}_0$, 故障时的零序电流 ($3\dot{I}_0$) 超前于零序电压 ($3\dot{U}_0$) 约为 110° , 根据《保护继电器校验规程》和《JL-11D型保护技术说明书》的要求, 零序功率方向元件动作的最大灵敏角是 \dot{U}_j 超前于 \dot{I}_j 约 70° , 即 $\phi_j = 70^\circ$ 。这说明零序功率方向与短路功率方向正好相反。要保证零序功率方向元件可靠动

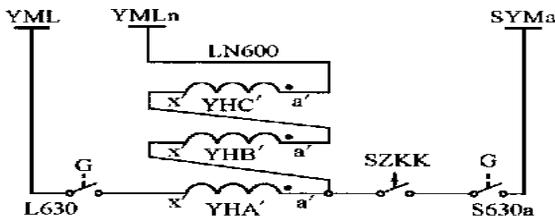
图8

以上测量结果均表明电压互感器的接线正确。但同时我们发现，电压互感器三次侧每相首尾相连，引出 $3\dot{U}_0$ 的接线方式有四种（图 6~9）。其中有两种接线方式（如图 6 和图 7）的测量结果完全相同，而 $3\dot{U}_0$ 的引出方式则正好相反。那么仅仅依靠在电压互感器端子箱和保护装置端子上，测量各点电压值是无法判断 $3\dot{U}_0$ 极性的。于是我们对由电压互感器端子箱到中央信号控制屏端子，以及转接到保护装置端子的电缆芯线一一进行了核对。结果发现电压互感器端子箱引出的 L630 在中央信号控制屏接地，变为 LN600，而电压互感器端子箱引出的 LN600 在中央信号控制屏接到了 L630。 $3\dot{U}_0$ 在此由负极性引出变成了正极性引出。

(5) 在确定 $3\dot{I}_0$ 为正极性引出时, $3\dot{I}_0$ 的极性端接入JL-11D的电流极性端,非极性端与JL-11D电流非极性端相连(如图1)。电压互感器三次侧接线方式,每相首尾相连 $3\dot{U}_0$ 有四种接法,但不论哪种接线方式或 $3\dot{U}_0$ 两个引出端的接地情况如何, $3\dot{U}_0$ 的极性端均应接入JL-11D电压线圈的非极性端, $3\dot{U}_0$ 的非极性端与JL-11D的极性端相接。只要按这个原则接线,就能保证零功接线的正确性。
