# 罐式断路器瓷套沿面闪络对保护动作的影响

**摘要:** 运行发现 LW13-363 型 SF6 罐式断路器在断路器瓷套表面发生闪络接地短路时, 除了对电网一次系统造成冲击外, 还会导致看似保护动作区外的继电保护装置误动作跳闸, 直接扩大事故范围。通过调取误动保护装置的录波图和采样值进行分析, 发现误动的保护装置其故障采样值确实在保护正方向动作范围内并非是装置原因。结合断路器放电位置和内部结构进一步分析研究, 确认造成保护装置误动的原因是由于这种断路器自身结构所致。分析的结果使我们可以采取相对应的防范措施和对这种断路器结构进行改进, 避免发生类似的问题。

## Effect of tank circuit breaker porcelain surface flashover on protection

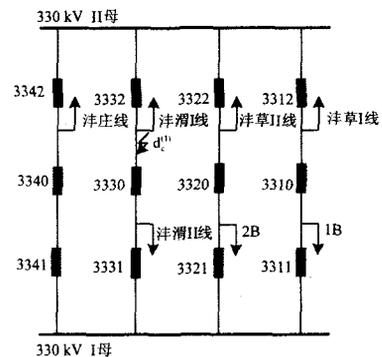
图 1 电气主接线图和运行方式

电气主接线和运行方式如图 1 所示。5 条 330 kV 线路, 12 台 330 kV 断路器以及 #1B、#2B 两台变压器 (单台容量 240 MVA) 均运行, 所有 330 kV 断路器自带的 CT 变比均为 1200/1 A。2008 年 2 月 24 日

15:16 左右, 3330 的 C 相断路器靠近 330 kV 沔渭 I 线侧瓷套沿面发生闪络造成瞬时接地短路, 结果 330 kV 沔渭 I 线两套保护和 330 kV 沔渭 II 线两套保护均动作, 3331 断路器和 3332 断路器 C 相跳闸并重合成功, 3330 断路器三相跳闸。
