一起 220 kV GIS 闪络故障分析及建议

摘要: 针对临沂供电公司的一起 GIS 组合电器事故, 运用常规与非规化学、电气试验手段, 对 GIS SF₆ CT 气室中闪络故障前后气体成份及 CT 气室内的材料进行排查试验, 分析了事故原因, 指出事故是由内置式 CT 气室内的丁腈橡胶板中的腐蚀性硫与气室内触头等镀银件反应形成硫化银, 最终形成导电通道, 引起 CT 气室闪络击穿。对此类典型故障进行了详细的分析总结, 具有典型的指导意义。

Analysis and suggestions for flashover fault of 220 kV gas insulated switchgear

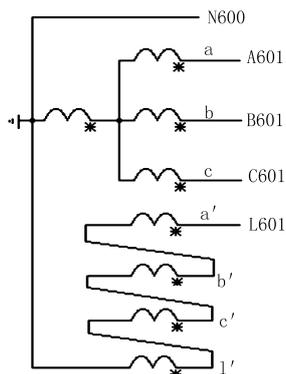
通过以上分析, 可以得出另一种接线 (图 5)。

图 5 另一种 4PT 接线二次回路原理图

Fig.5 The another kind of elementary secondary circuit of 4 single-phase voltage transformer

接线, 就可以开口三角形接线正极性串接入第四只 PT 辅助二次绕组, 由于第四只 PT 辅助二次绕组额定电压为 100 V, 如图 5 所示能够满足
